Des produits chimiques usuels mais pas sans risques

Acides, bases, puissants oxydants ou réducteurs... D'un usage banal aujourd'hui, mais très agressifs ou réactifs, ces produits ne sont pas sans danger. Leur stockage et utilisation en toute sécurité nécessitent donc des précautions minimales, malheureusement parfois oubliées ou négligées à défaut d'être tout simplement ignorées des utilisateurs.

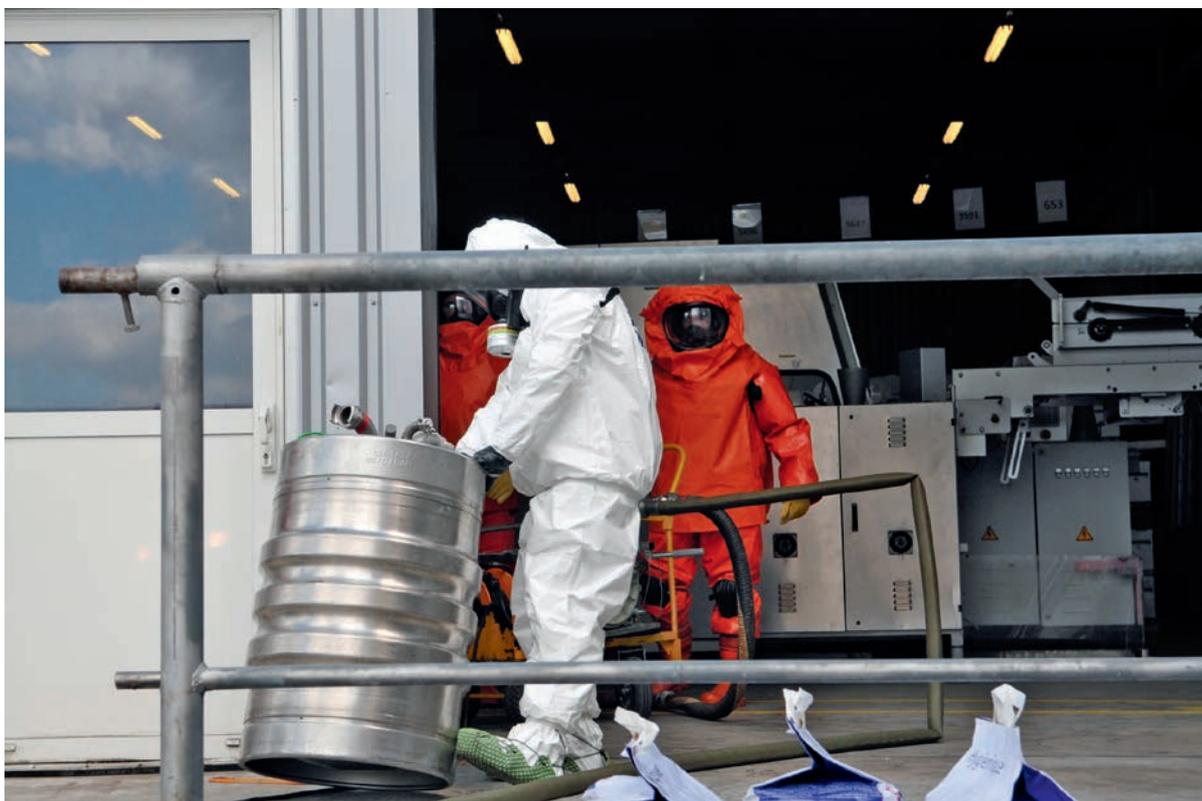
Mélange accidentel de soude et acide nitrique ($\text{NaOH} + \text{HNO}_3$) dans une pâtisserie industrielle. ►

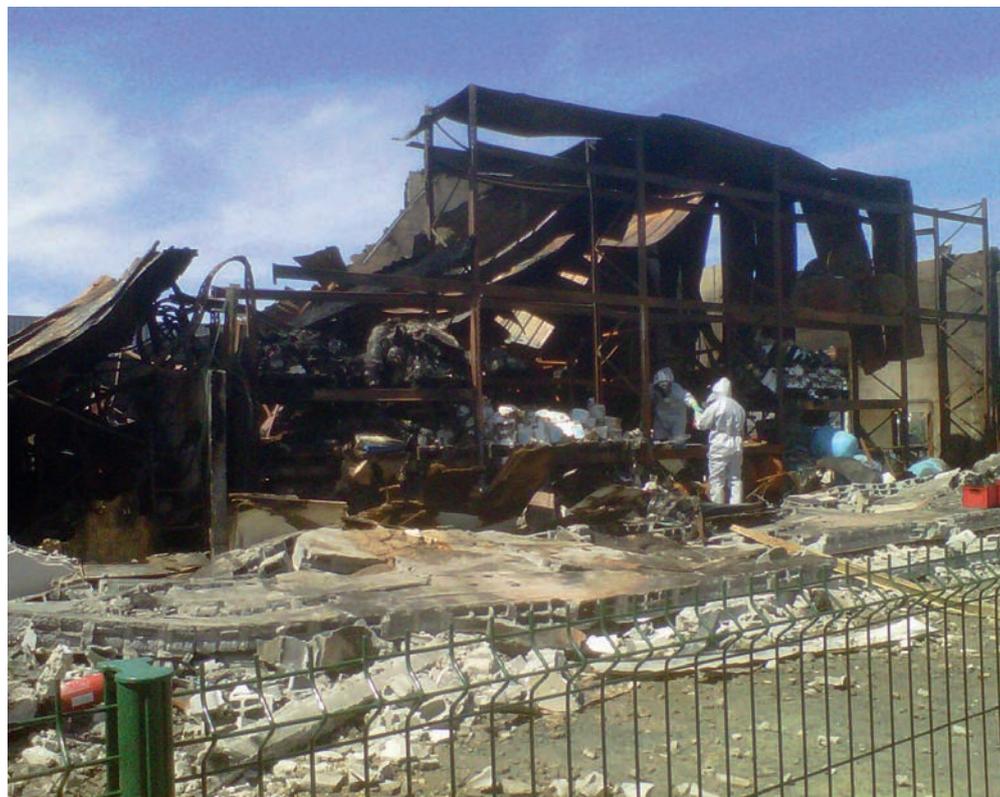
Incendie de magasin de produits d'entretien de piscines suite au déversement d'un produit chloré dans une poubelle contenant d'autres substances incompatibles.

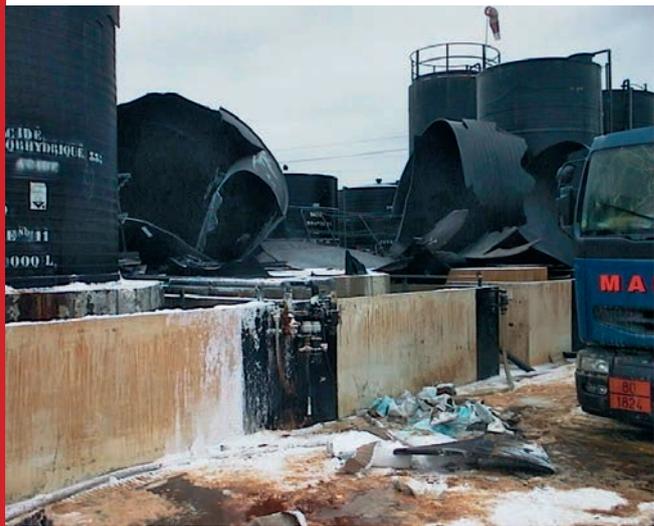
▲ Erreur de dépotage de chlorite de sodium dans un bac de chlorure ferrique.

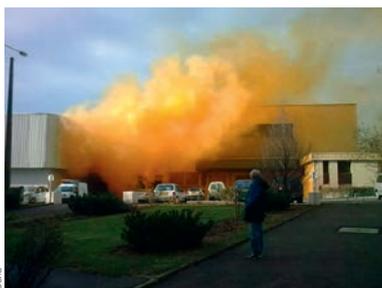
▲ Vapeurs nitreuses suite à l'introduction d'acide nitrique (HNO₃) dans une cuve en acier noir (incompatibilité contenant/contenu).
